Anlagd diskoteksbrand tog 63 unga liv

Ur Nordisk Kriminalkrönika 2000

Av Christer Sandborg, kriminalkommissarie, Göteborg.

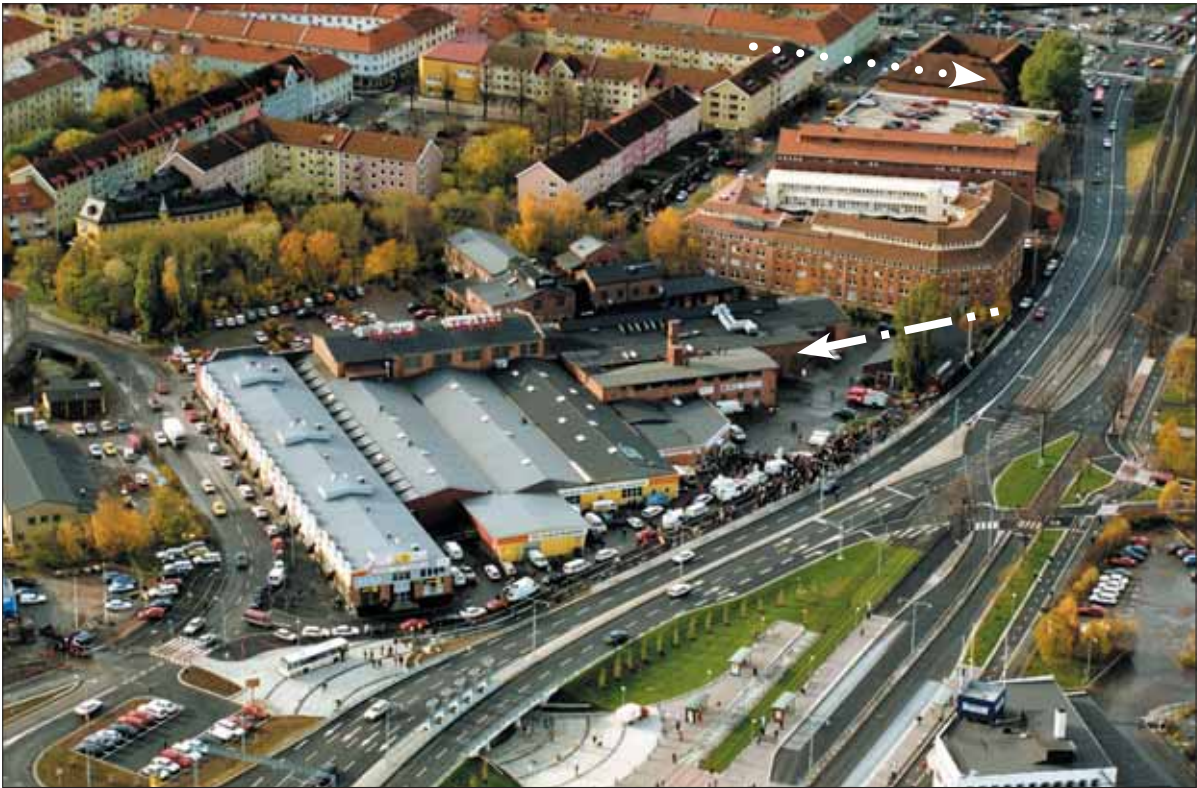
Flygbild över brandplatsen och dess belägenhet. Diagonalt i bilden löper Hjalmar Brantingsgatan i öst-västlig riktning. I bildens mitt ligger diskoteksbyggnaden – byggnaden med den höga skorstenen vid den streckade pilen. Byggnaden högst upp till höger i bilden, vid den prickade pilen inrymmer polisstationen på Hisingen.

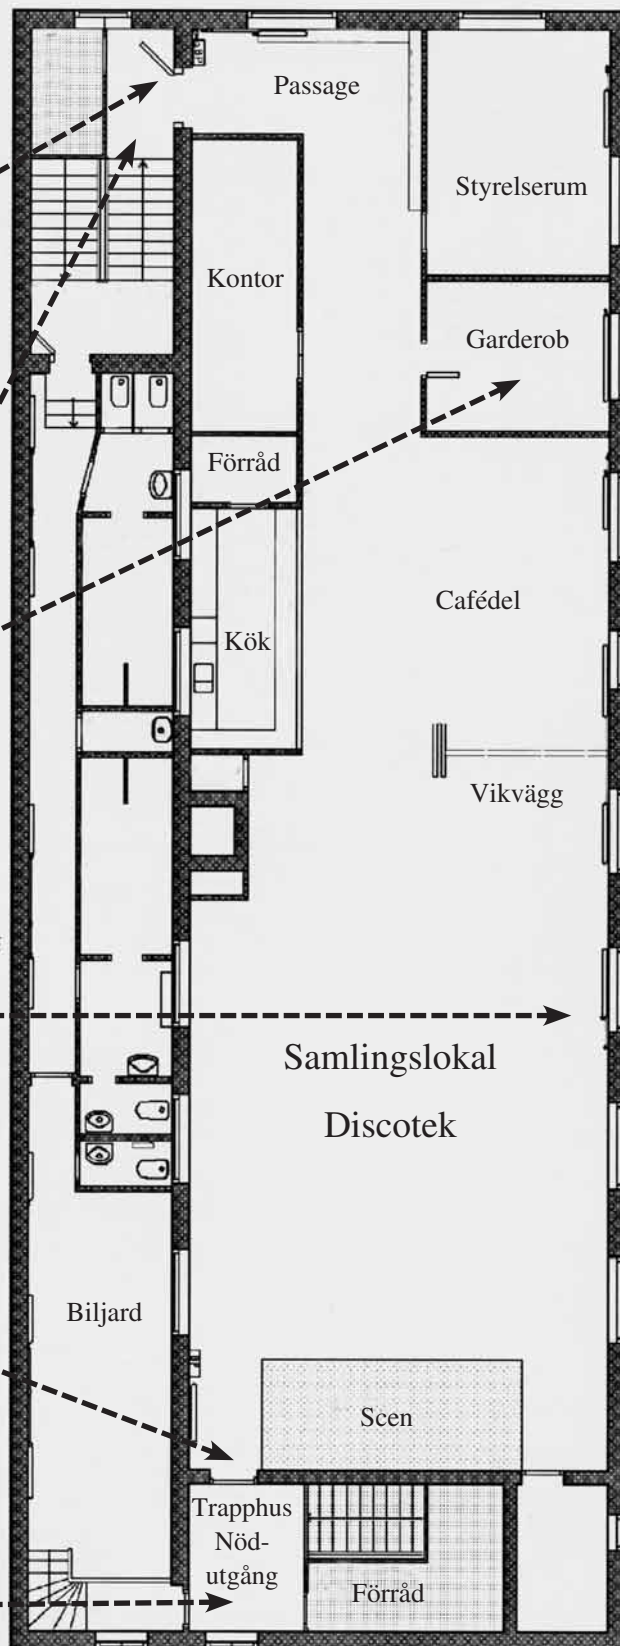
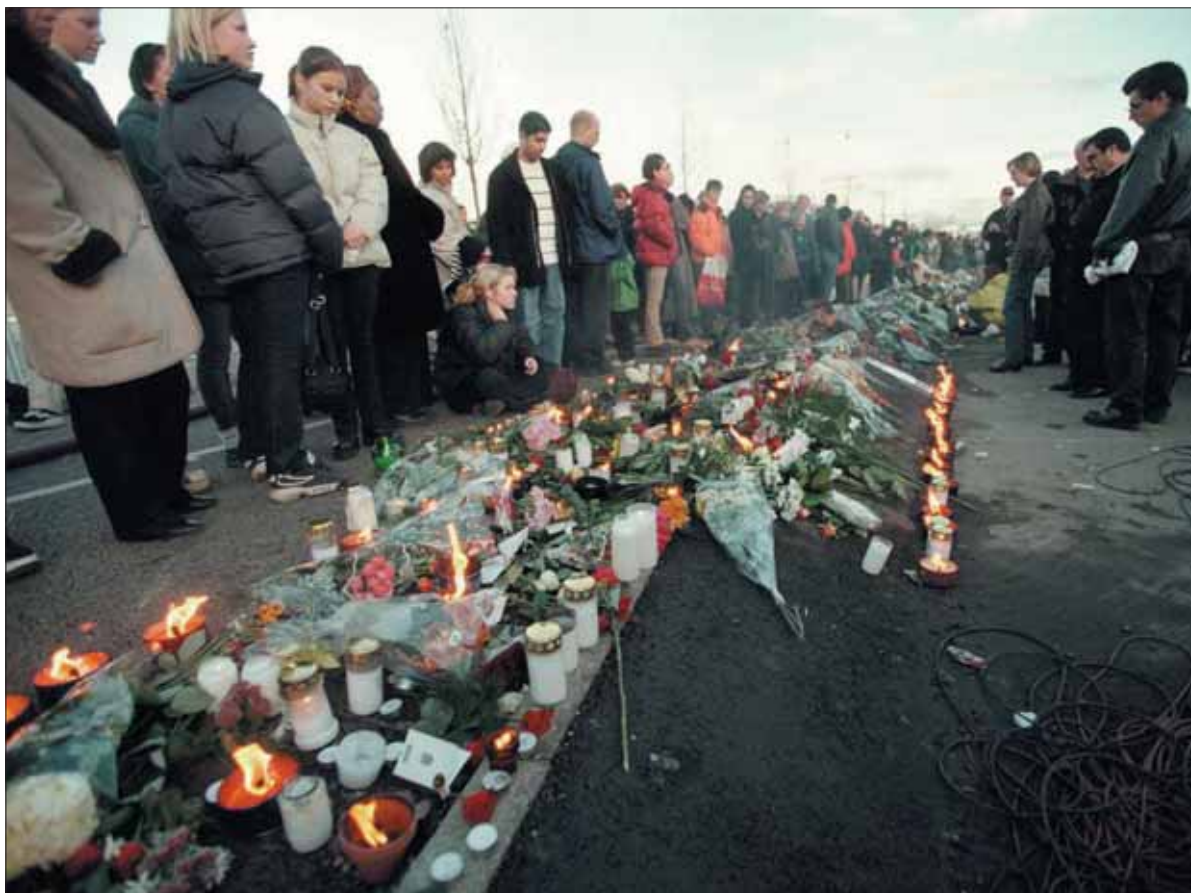
Brandplatsen

Dörröppningen och dörren mellan trapphuset och passagen in till diskotekslokalen. De flesta av de panikslagna ungdomarna försökte ta sig ut till trapphuset via passagen. Men trängseln blev så stor, att flera av dem inte kom ut. De anträffades döda.

Trapphuset som utgjorde entré till diskotekslokalen.

Några av ungdomarna lyckades ta sig ut genom ett fönster i garderoben, antingen av egen kraft eller via steg. Men 26 av dem övermannades av elden i garderoben och anträffades här senare döda.

Det var teoretiskt möjligt att fly undan branden genom några av fönstren längs ytterväggen via ett lägre tak.

På markplanet finns ytterdörren till trapphuset. Det var genom denna de flesta ungdomarna räddade sig ut eller blev räddade.

Dörren mellan samlingslokalen – diskoteket – och det trapphus som utgjorde nödutgång.

Branden startade i detta trapphus. Därifrån spred den sig senare via dörröppningen in i diskotekslokalen.

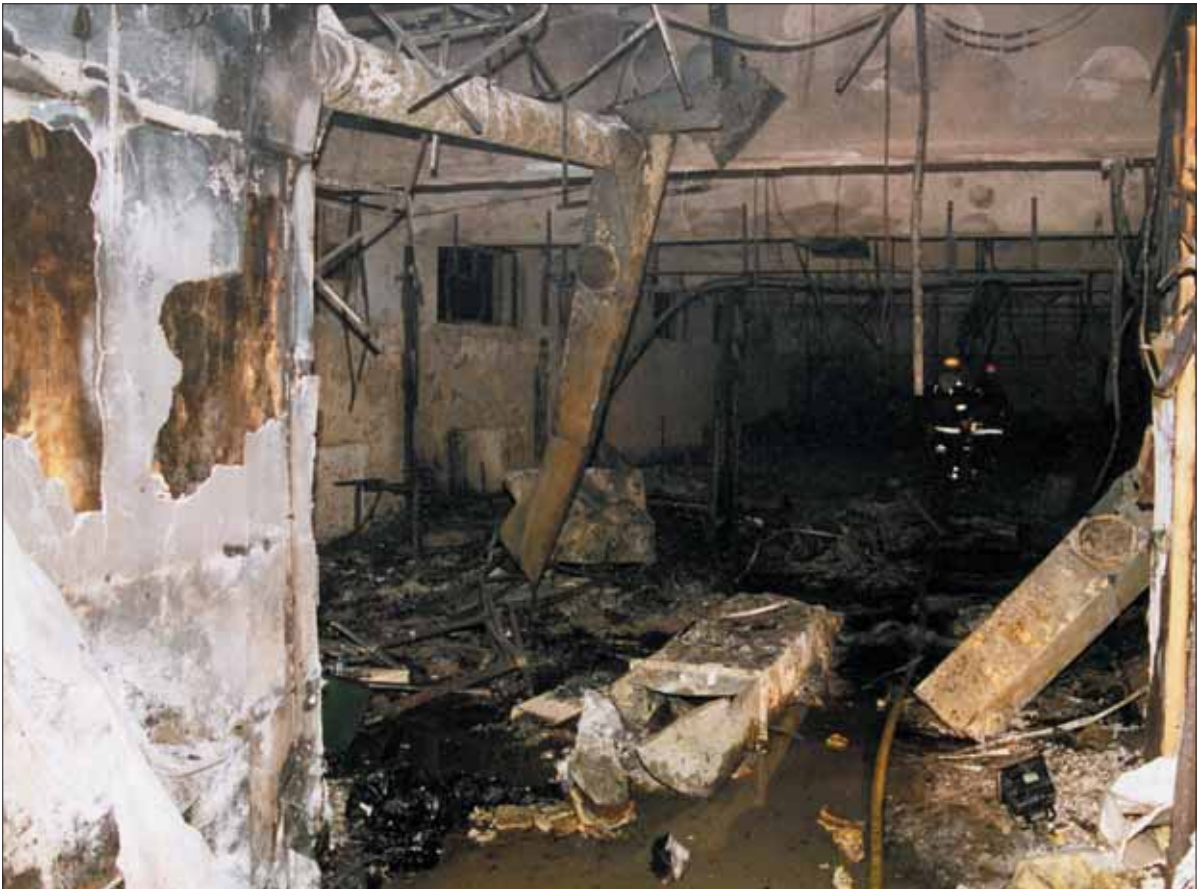
Interiörbild från den utbrända diskotekslokalen. Bilden är tagen från passagen vid trapphuset i riktning in i diskotekslokalen där allt brännbart blivit aska. Innertak och ventilationstrummor har rasat ner. I passagen omkom många ungdomar när de fastnade i trängseln.

De flesta trängdes i den smala passagen och dörröppningen ut mot entrétrapphuset, där vissa lyckades ta sig ut medan andra kilades fast. Flera ungdomar försökte då ta sig ut genom ett fönster i ett mindre rum intill. De fångades här i en fälla, då de inte snabbt nog lyckades ta sig ut genom det fönster som fanns där.

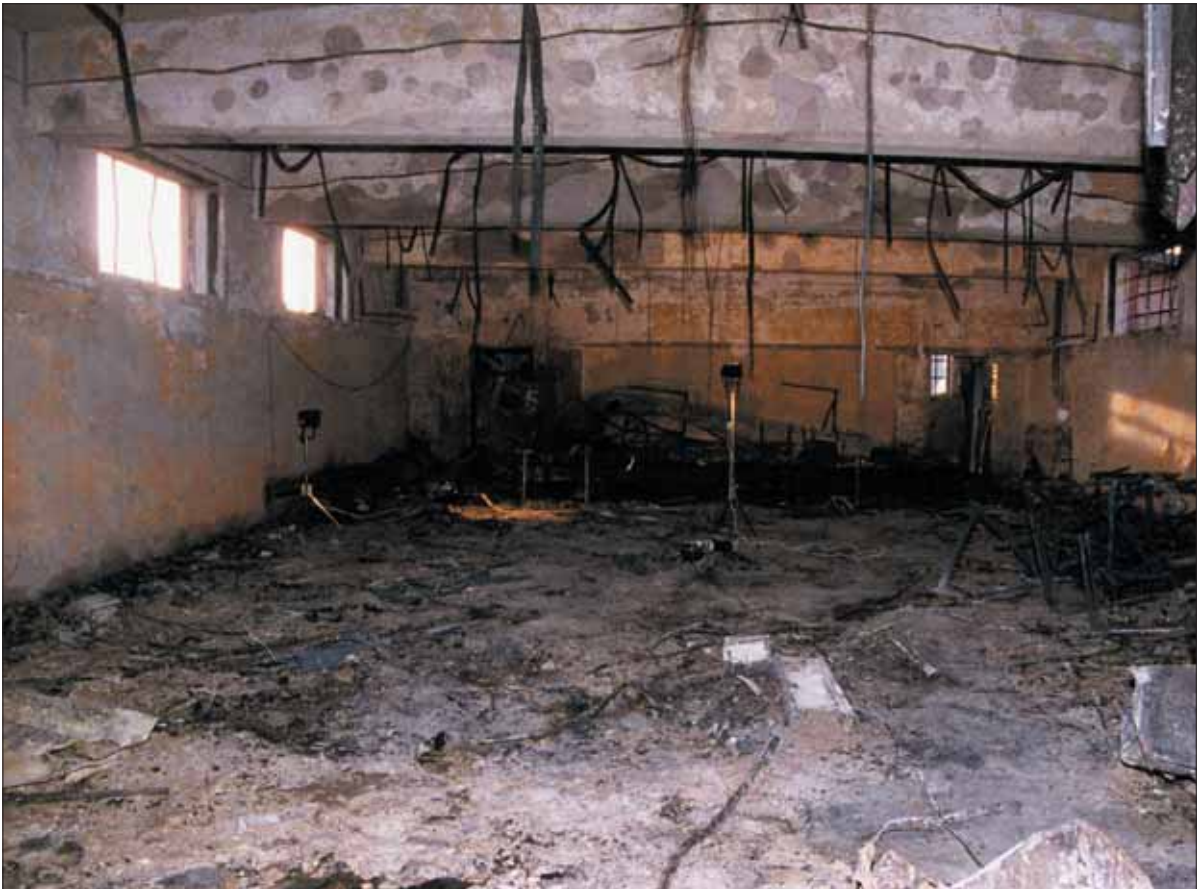
Interiörbild som visar den inre delen av diskotekslokalen. Vid den borte väggen finns resterna av scenen. Dörröppningen till höger är den nödutgång som leder till det trapphus, där elden startade. Det var i detta trapphus de nu häktade ynglingarna uppehöll sig strax innan branden förvandlade lokalen till ett inferno.

De som var inne i festlokalen när branden började, hur upplevde de händelserna? Alla hade blivit fullständigt överraskade. Discjockeyn ropade "eld, utrym lokalen!" Några försökte då ta sig ut genom den nödutgång som fanns i bortre ändan av lokalen invid scenen, men möttes av elden som spred sig oerhört snabbt in i lokalen.

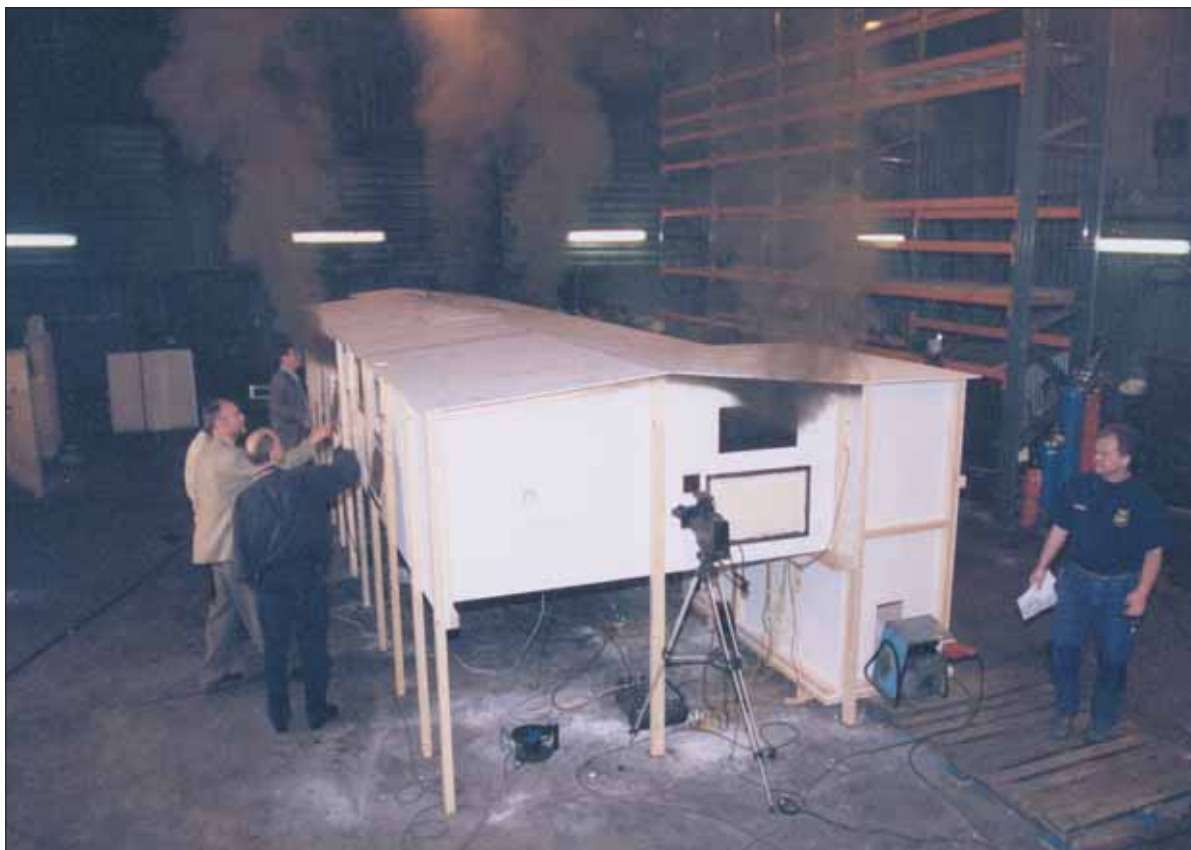
En bild från det omfattande rekonstruktionsarbetet för att fastställa brandförloppet. Forskare och tekniker vid Sveriges Provnings- och Forskningsinstitut i Borås byggde upp en skalenlig modell av brandfastigheten för att tillsammans med polisens tekniker kunna studera hur en brand i lokalen utvecklas under skilda förutsättningar

ningen väntar ännu på protokoll till följd av verkställda undersökningar från Sveriges Provnings- och Forskningsinstitut (SP), Elsäkerhetsverket, Statens Kriminaltekniska Laboratorium (SKL) samt polisens tekniska rotel.
